SANCTUARUL CIRCULAR AL CETĂȚII DACICE DE LA RACOȘ

IOAN GLODARIU, FLOREA COSTEA

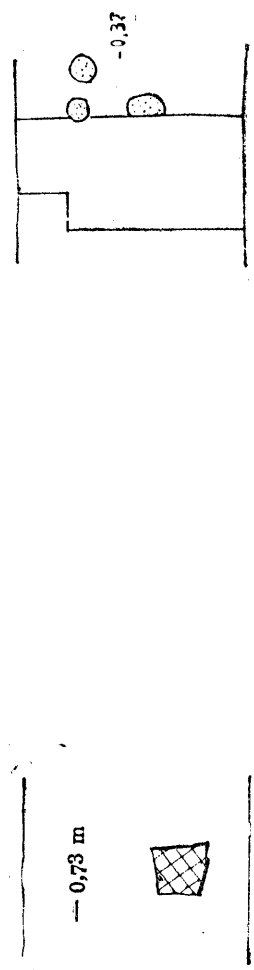
plan (parțial); 1 amenajare dacică; 2 amenajare hallstättiană; 3 pământ amestecat cu lut în partea superioară; 4 lut; 5 pământ amestecat cu multă piatră stecată cu pietriș; 6 stinca nativă, sfârșită în partea superioară; 7 gropa cu pământ ars; 8 gropa hallstättiană; 9 gropa hallstättiană; 10 gropa hallstättiană; 11 gropa hallstättiană; 12 limita inferioară a construcției de tuf.

Secțiunea a XIX-a (fig. 3) oferă date suplimentare privitoare la structura umpluturii terasei acolo unde ea era mai groasă. Ne referim în special la alternarea straturilor de pământ de umplură cu altele de lut menite să stabilizeze întreaga umplură. Pământul ars într-un caz (m. 3) provine de la o construcție hallstättiană, iar în celelalte (m. 7—8 și 11) de undeva din apropierea terasei. Cel din m. 8—9 este urmarea incendiului care a mistuit sanctuarul. Lângă porțiunea nesăpată (m. 12) pentru că ea susținea peretele despărțitor al construcției intericare a sanctuarului s-au găsit trei gropi mici cu pământ ars (plan m. 12) care nu provin de la stâlpi de lemn distruși de incendiu. În sfârșit este de notat că nivelul de călcare constă din pământ amestecat cu lut (3), așezat pe un „pavaj” subțire din sfărîmătură de calcar. Nici unde, în pofida incendiului, nu au fost descoperite urme de podină din lemn, care, dacă ar fi existat, era imposibil să nu lase resturi sesizabile arheologic. Observația potrivit căreia în pământul de umplură s-au descoperit atât fragmente ceramice hallstättiene, cât și dacice (cele din urmă sensibil mai puține) conduce la concluzia că el a fost adus cel puțin parțial din alt loc. Fragmentele ceramice dacice pot să provină fie de la o construcție anterioară sanctuarului (puțin probabil), fie de la alta din apropiere.

Fig. 3. Section XIX^e, le parois de sud-ouest et plan : 1 aménagement hallstattien ; 3 terre mélangée avec terre glaise dans la partie supérieure ; 4 terre glaise ; 5 terre mélangée avec de grosse pierre ; 6 terre brûlée ; 7 gravier ; 8 terre mélangée avec gravier ; 9 roche ; 10 ciste hallstattienne ; 11 fosse avec terre brûlée ; 12 limite intérieure de la construction en tuf.
